Comune di **SAN FRANCESCO AL CAMPO**

Lavori di restauro e risanamento conservativo della torre campanaria del Comune di San Francesco al Campo

PROGETTO ESECUTIVO

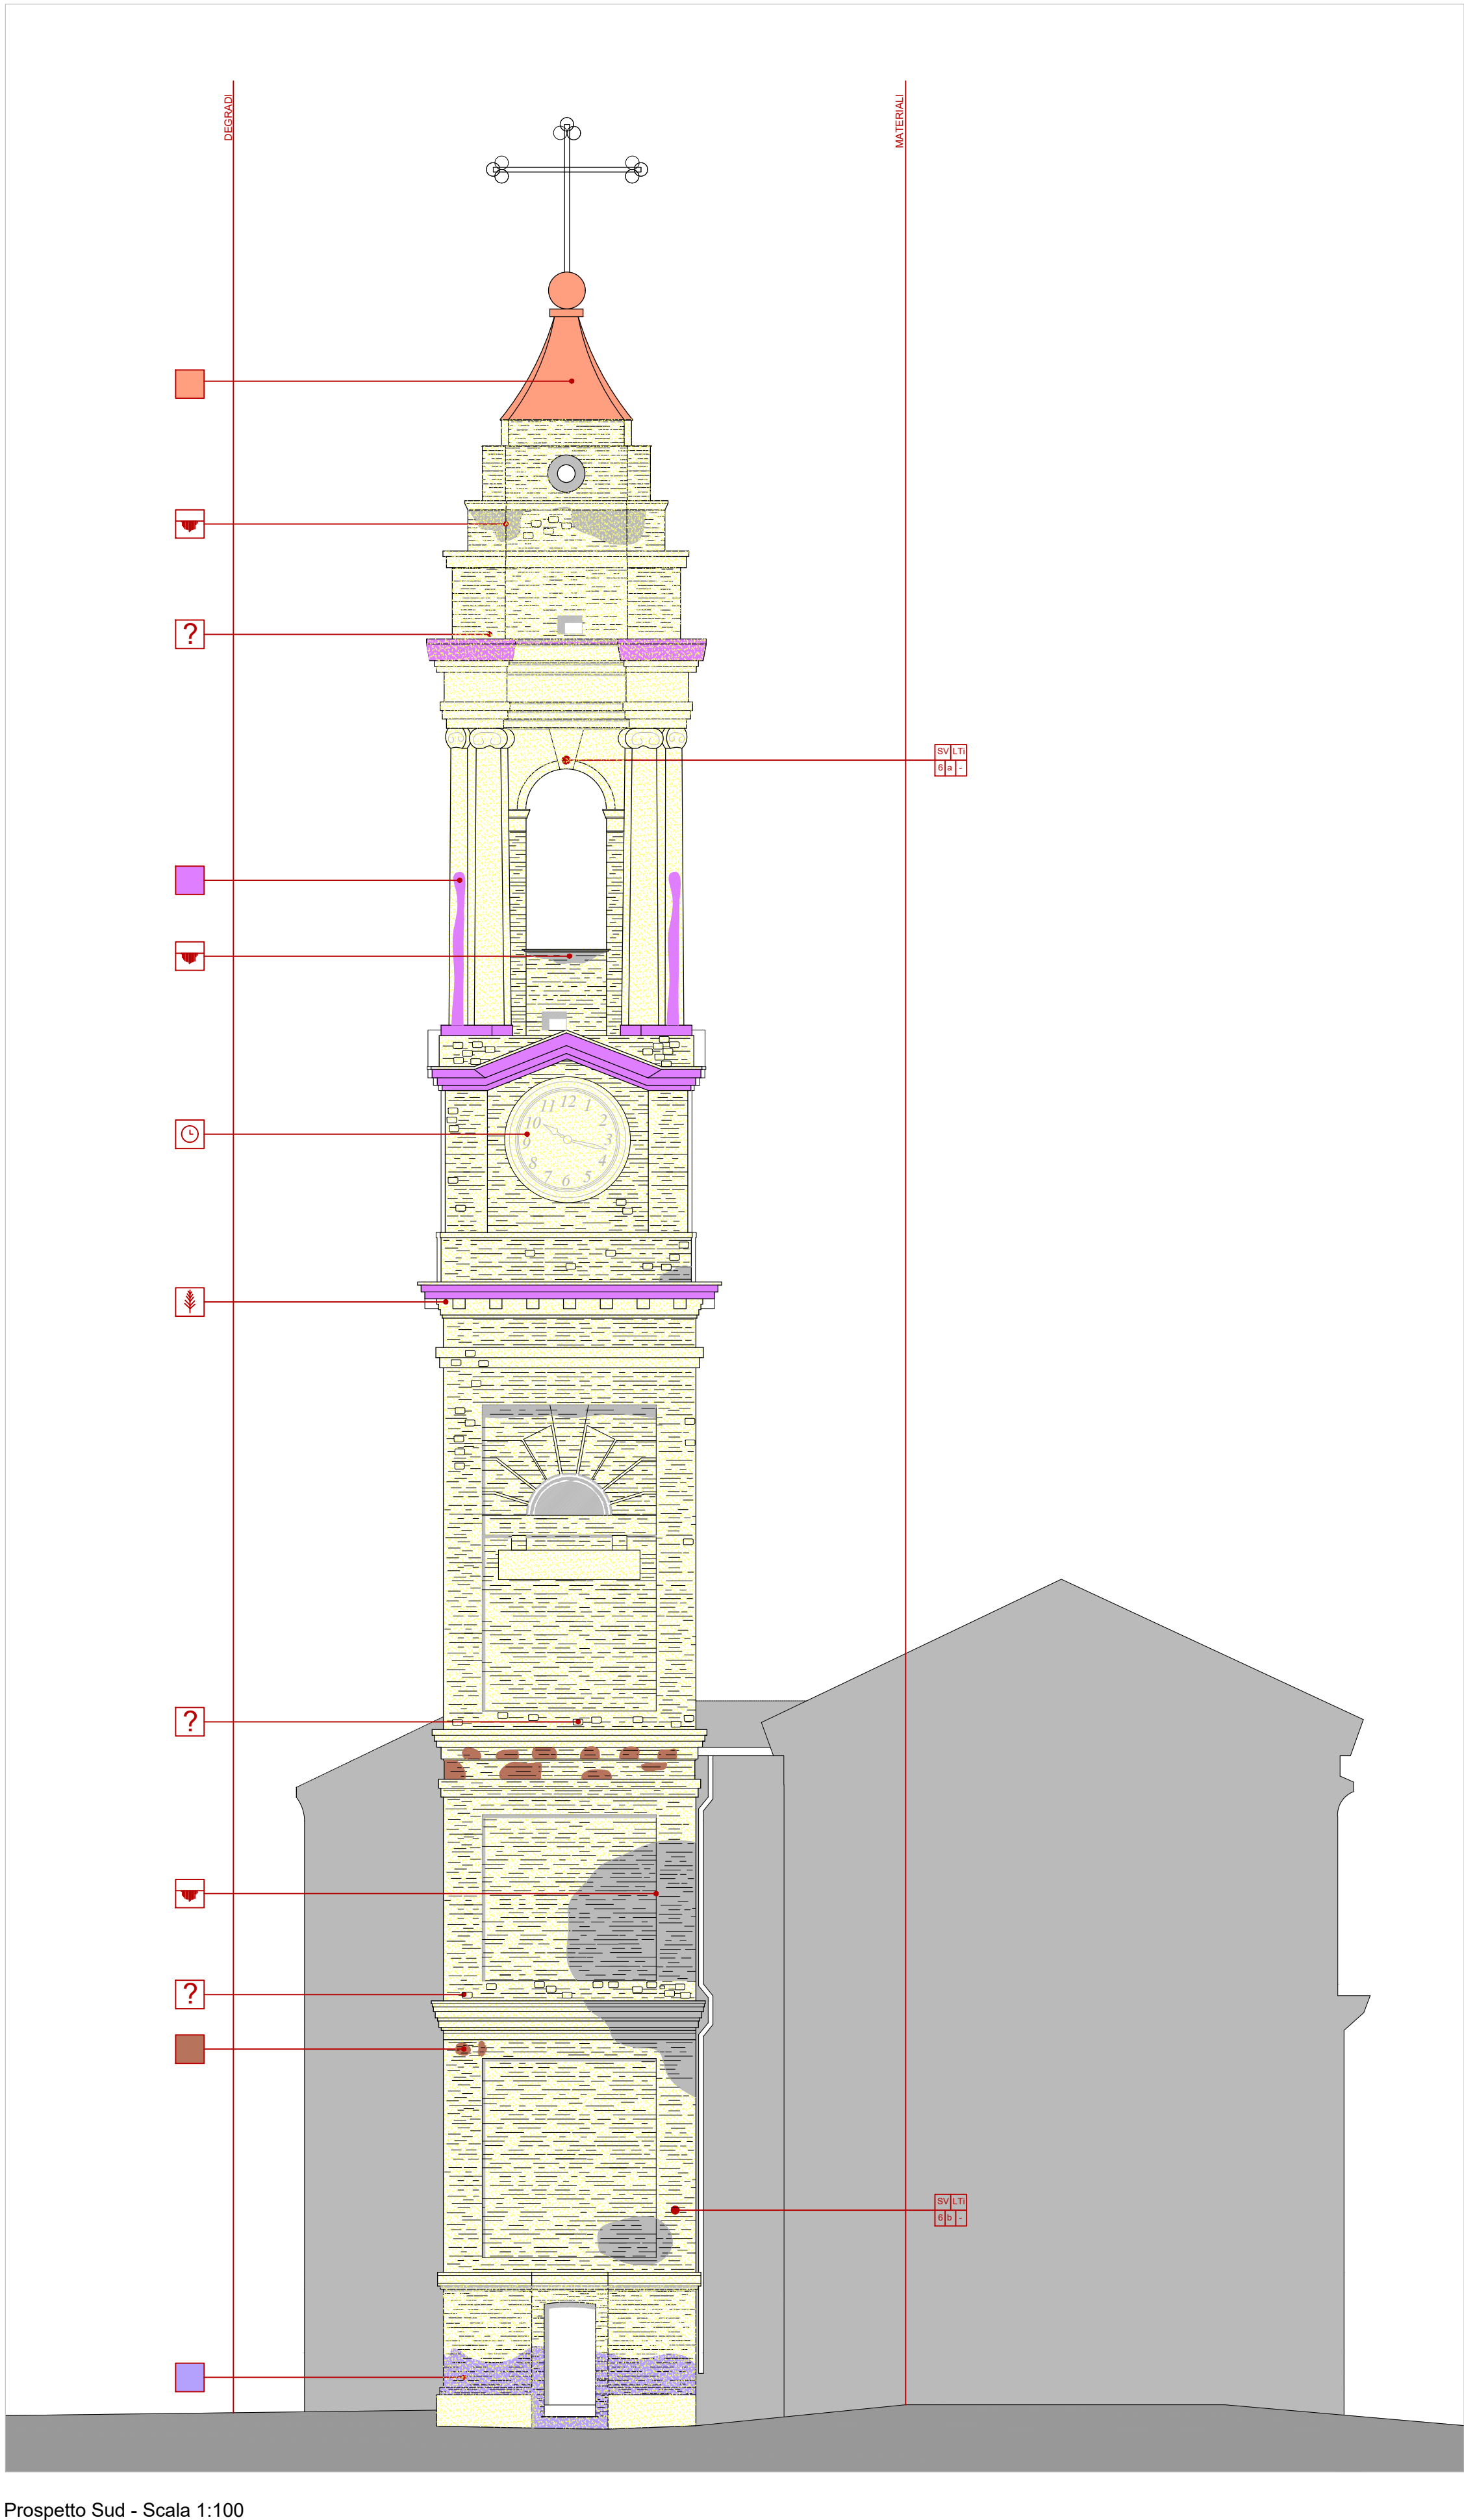
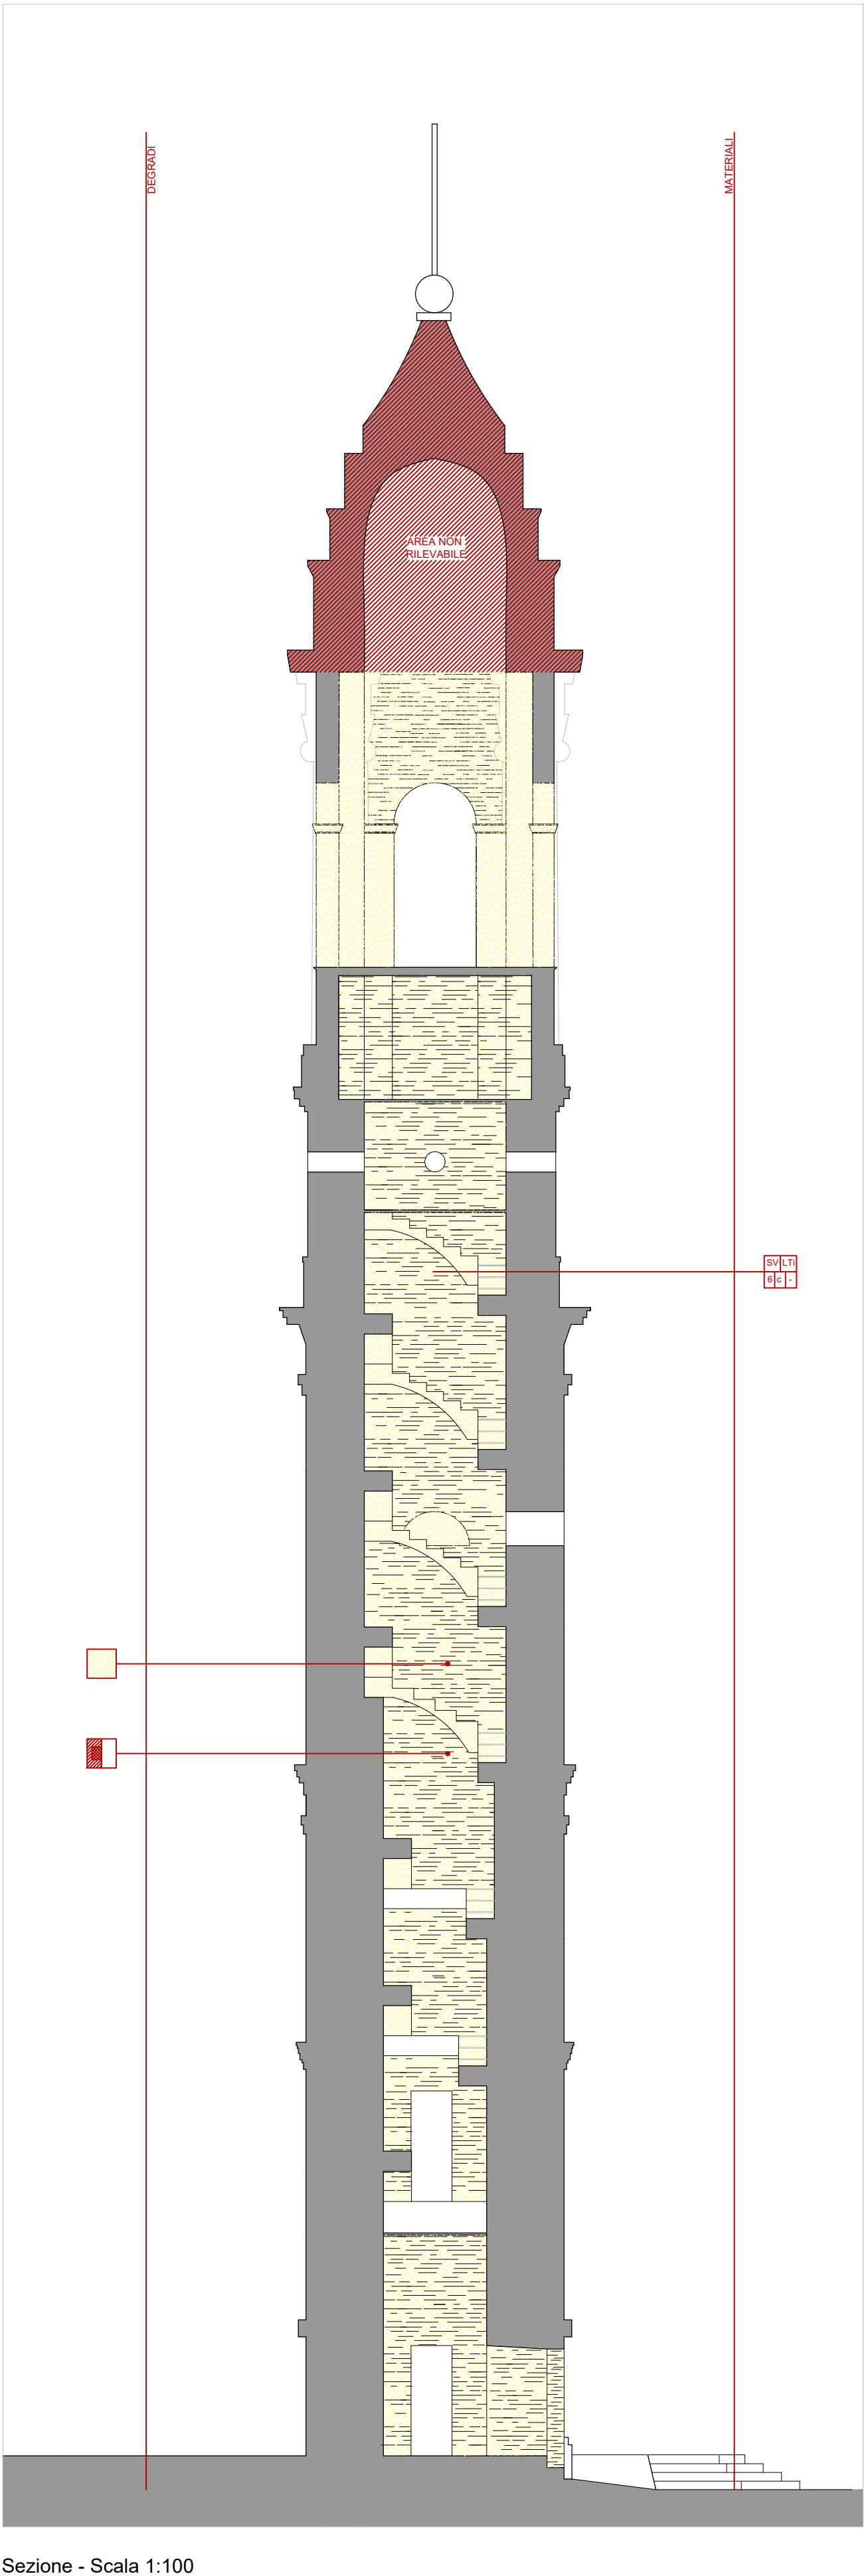
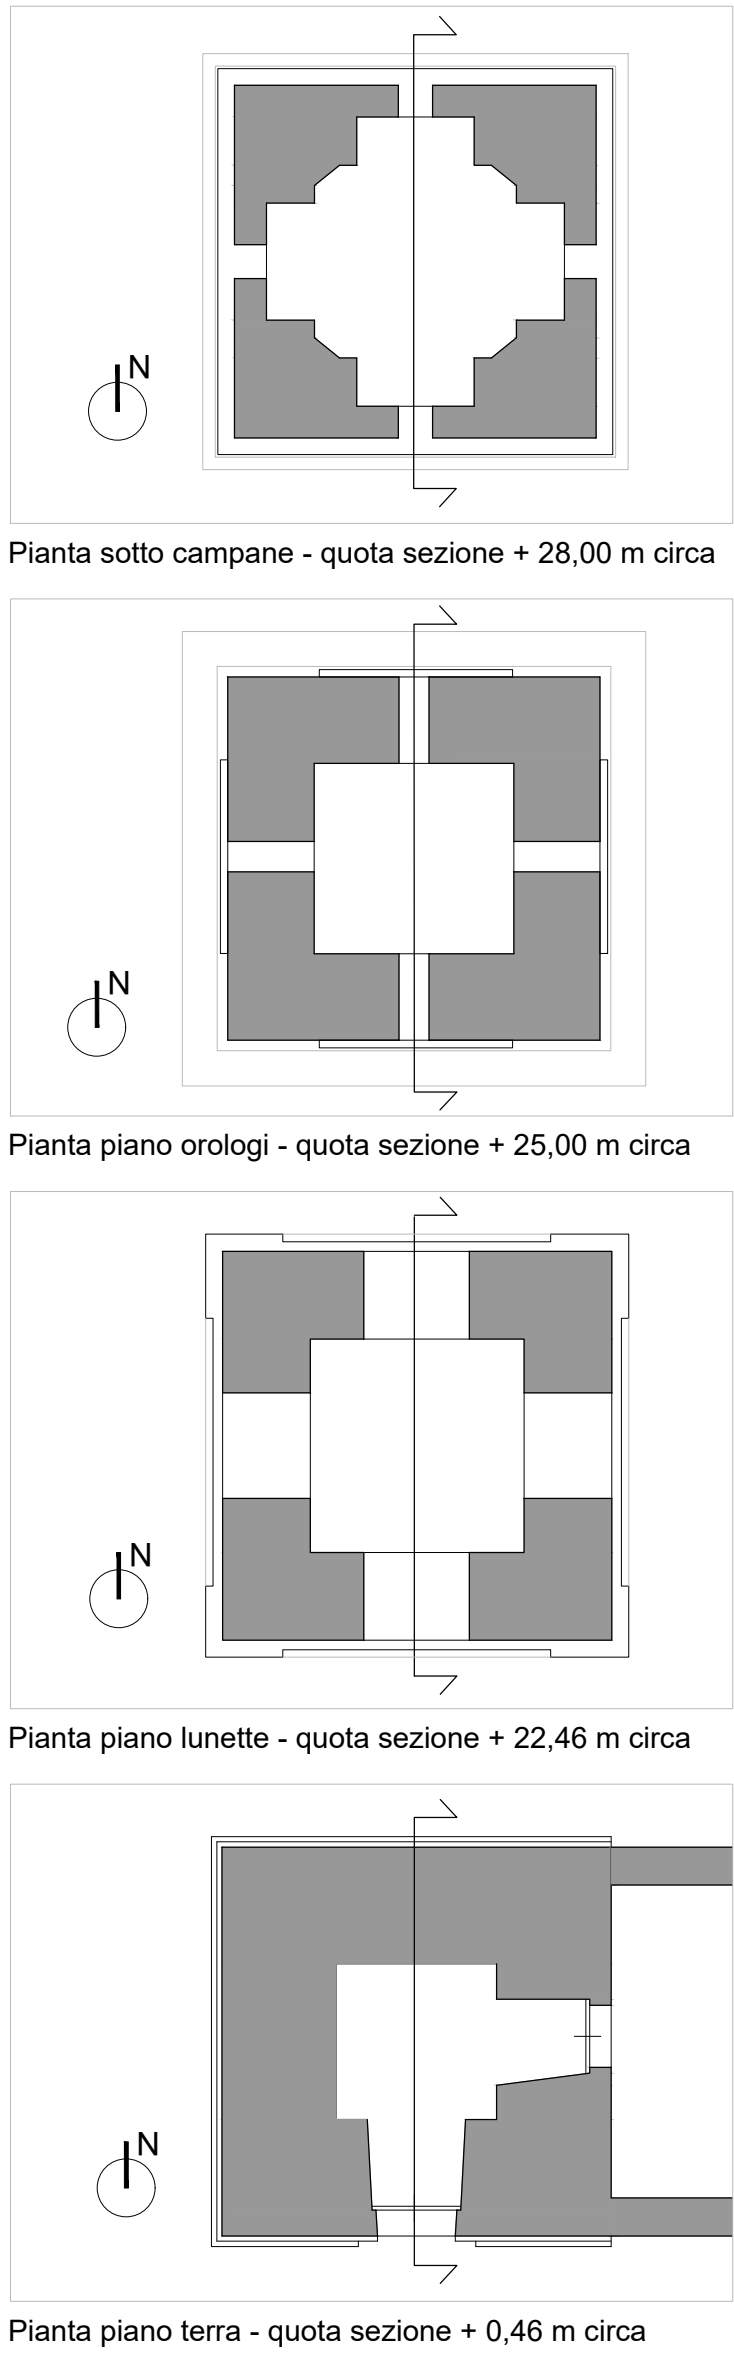
Erosione	Asportazione di materiale dalla superficie dovuta a processi di natura chimica. (Norma, ecc. n.158)	- Pulizia manuale con pennelli e spazzole a setole morbide - Pulizia con aspirazione delle polveri - Scorstamento cauto dell'intonaco ammalorato e decesso - Lavaggio con acqua deionizzata a bassa pressione	- Impregnazione con silicati di etile, fino a rifillo, per macchi di pennello - Iniezione a base di malta idraulica	- Risoluzione della lussatura muraria con lavori in pietre dalle caratteristiche simili all'originale, mediante tecnica del "cass" e socci - Sbriciatura e sigillatura con prodotti a base di leganti idraulici - Integrazione dell'intonaco con caratteristiche, colorazione e finitura simili all'originale con grattatura ove presente - Integrazioni delle parti mancanti con ruvide con materiali simili all'esistente

Distacco dello strato esterno con messa a nudo della muratura	Rimozione del contatto degli strati superficiali componenti l'intonaco dalla sottostante superficie muraria. (Marco Della Costa, Il progetto di restauro per la conservazione del costruito, Celsi, TO 2005)

Decadenza dell'intonaco	Soluzione di continuità tra strati superficiali del materiale, sia tra loro che rispetto al substrato, prelude in genere alla caduta degli strati stessi. (Norma, ecc. n.158)

Mancanza	Decadenza che si manifesta con la caduta spontanea del materiale sotto forma di polveri e granuli. (Norma, ecc. n.158)

Deposito superficiale	Accumulo di materiali estranei di varia natura, quali polveri, faticcio, pianaccio, tra le aperture variabile e generalmente scarsa aderenza al materiale sottostante. (Norma, ecc. n.158)	- Pulizia manuale con pennelli e spazzole a setole morbide - Pulizia con aspirazione delle polveri - Rimozione depositi superficiali con acqua addizionata ad agenti tensioattivi neutri - Applicazione di compresse imbevute di soluzione di sali inorganici - Lavaggio con acqua deionizzata a bassa pressione

Macchia	Alterazione che si manifesta con pigmentazione accidentale e localizzata della superficie, è correlata alla presenza di materiale estraneo al substrato (per esempio: ruggine, sali di rame, sostanze organiche, vernici). (Norma, ecc. n.158)

Dilavamento	Erosione di materiale dovuta all'azione delle acque meteoriche. (Norma, ecc. n.158)

Rabberciatura	Operazione conseguente a costruzioni o a livellamenti impropri più o meno consistenti della superficie di un materiale ottenuto con impasti diversi. (Marco Della Costa, Il progetto di restauro per la conservazione del costruito, Celsi, TO 2005)	- Rimozione cauta delle malte cementizie improprie - Lavaggio con acqua deionizzata a bassa pressione

Presenza di vegetazione	Tacca o presenza di organismi vegetali generici. (Marco Della Costa, Il progetto di restauro per la conservazione del costruito, Celsi, TO 2005)	- Trattamento biocida e diserbante - Lavaggio con acqua deionizzata a bassa pressione

Intervento improprio	Operazione conseguente a costruzioni o livellamenti impropri, più o meno consistenti della superficie di un materiale ottenuto con impasti diversi. (Marco Della Costa, Il progetto di restauro per la conservazione del costruito, Celsi, TO 2005)	- Rimozione laterizi decorati - Pulizia manuale con pennelli, spazzole di sagina o a setole morbide e piccoli aspiratori - Lavaggio a bassa pressione delle superfici esterne

Fronte di risalita	Opelimito di migrazione dell'acqua che si manifesta con la formazione di efflorescenze e/o perdita di materiale. E' generalmente accompagnato da variazioni della saturazione del colore nella zona sottostante (art.1115/2005)	- Pulizia manuale con pennelli, spazzole di sagina o a setole morbide e piccoli aspiratori - Applicazione di liscivi e diserbanti - Scorstamento cauto degli intonaci ammalorati e decorsi, privi di apparato decorativo

Revisione del manto di copertura in rame con integrazione parziale o totale degli elementi mancanti con nuovi identici a quelli esistenti

Pulizia, revisione e ritocco pittorico dell'orologio
