Comune di SAN FRANCESCO AL CAMPO

Lavori di restauro e risanamento conservativo della torre campanaria del comune di San Francesco al Campo

PROGETTO ESECUTIVO

Relazione Tecnica Generale

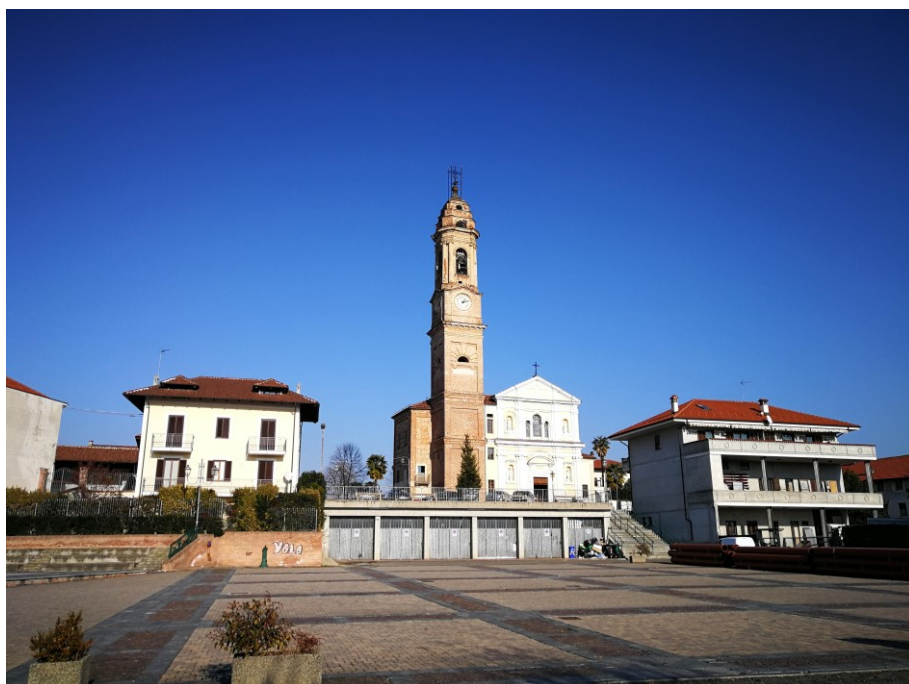
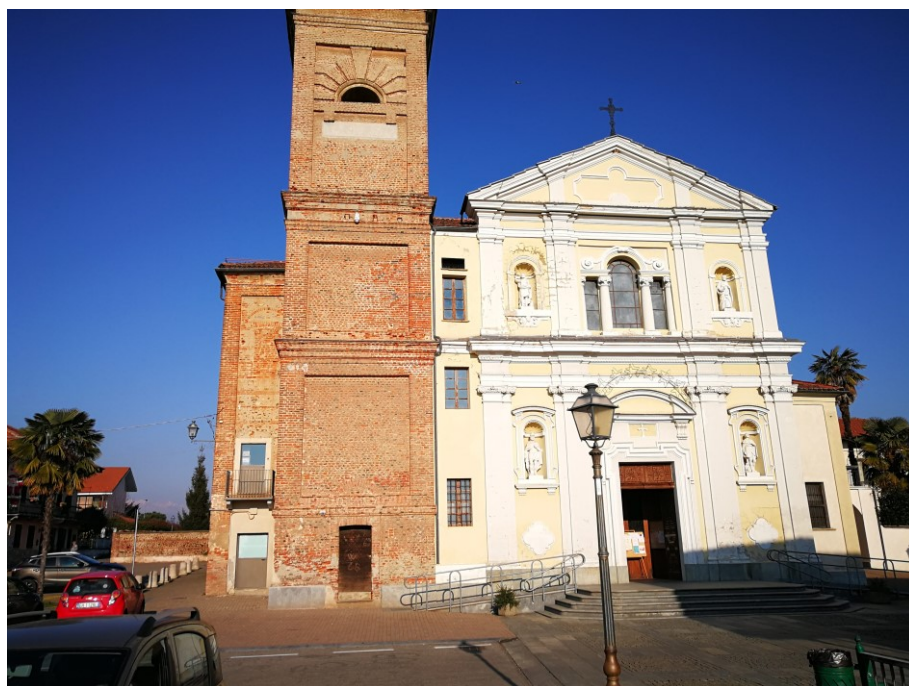
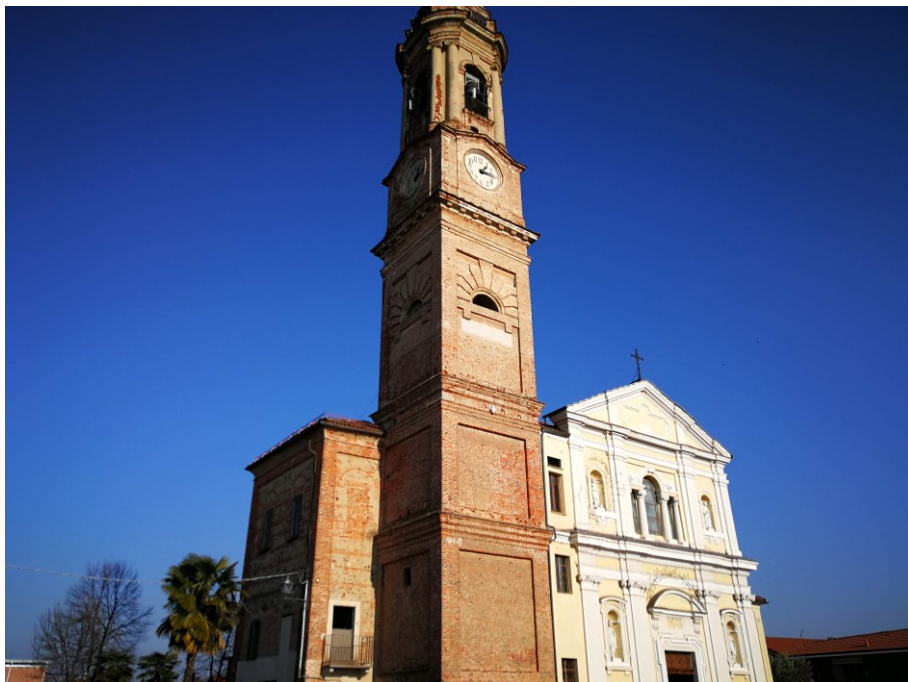
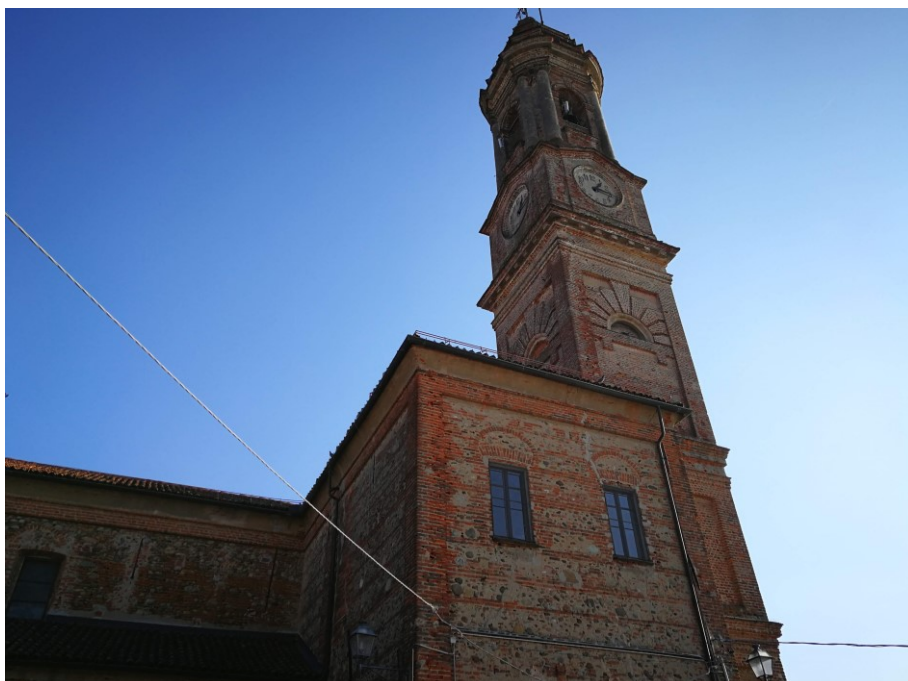
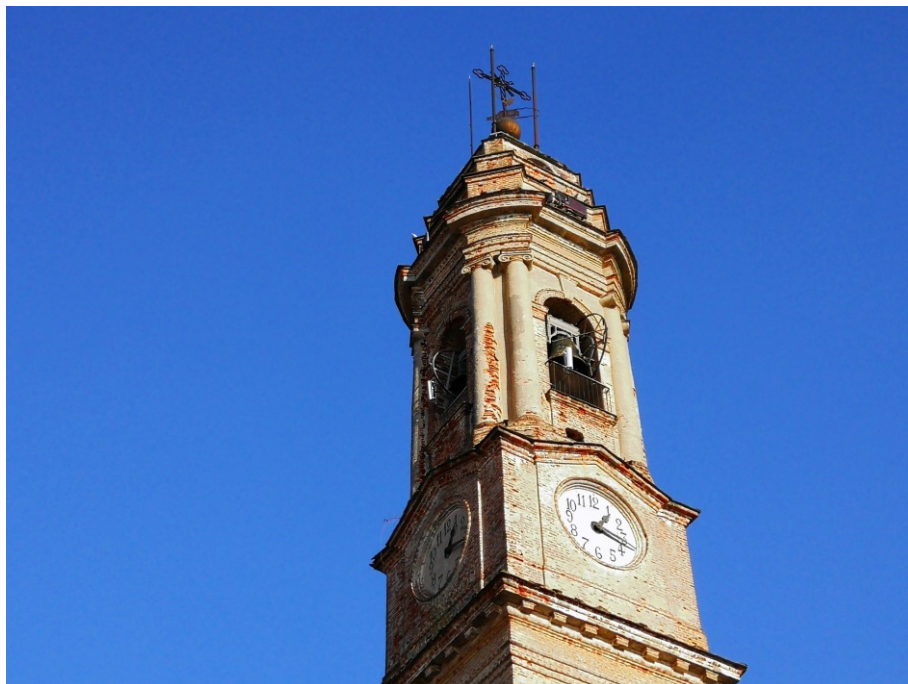
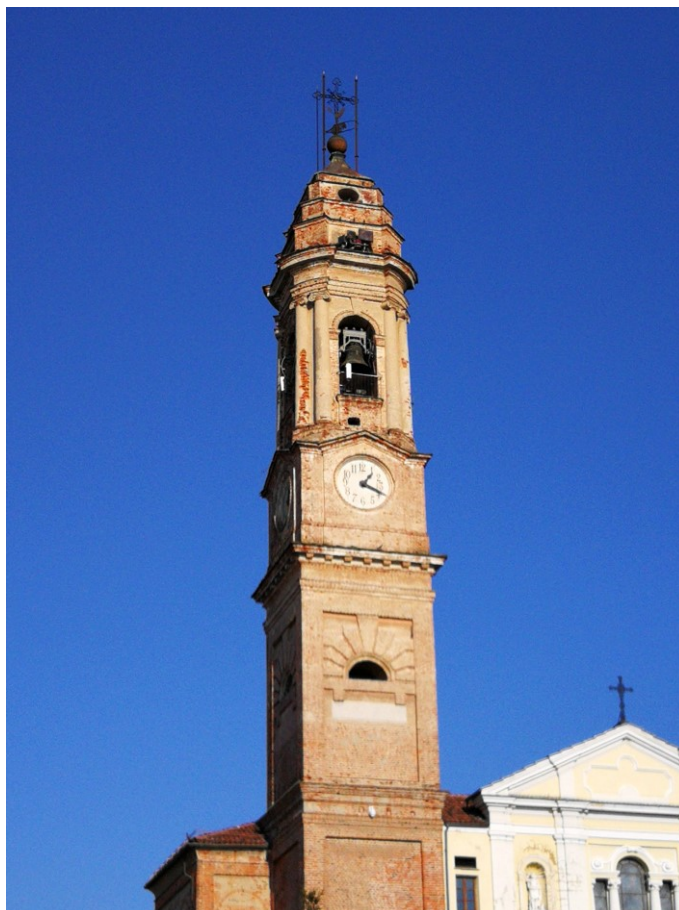
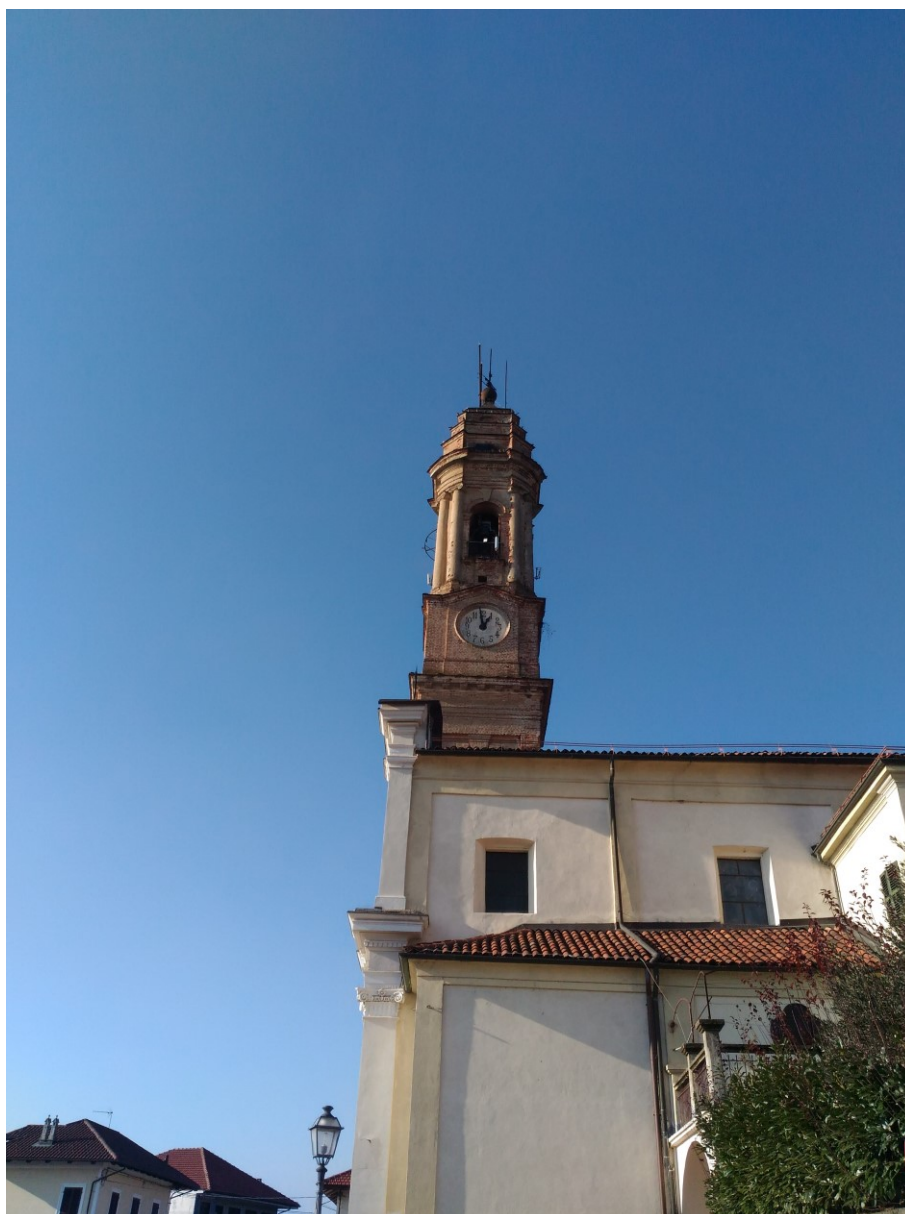
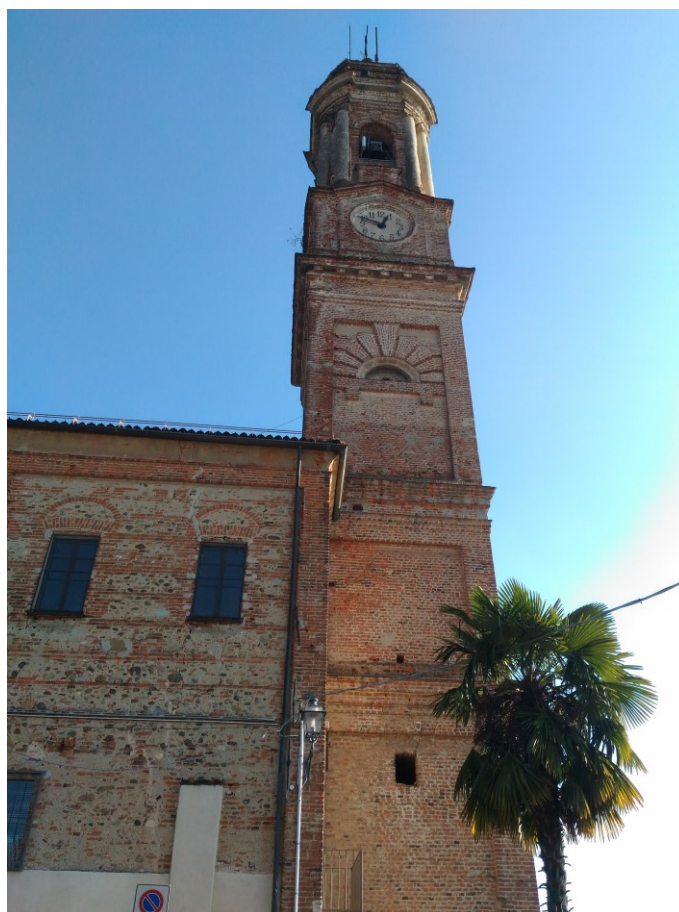
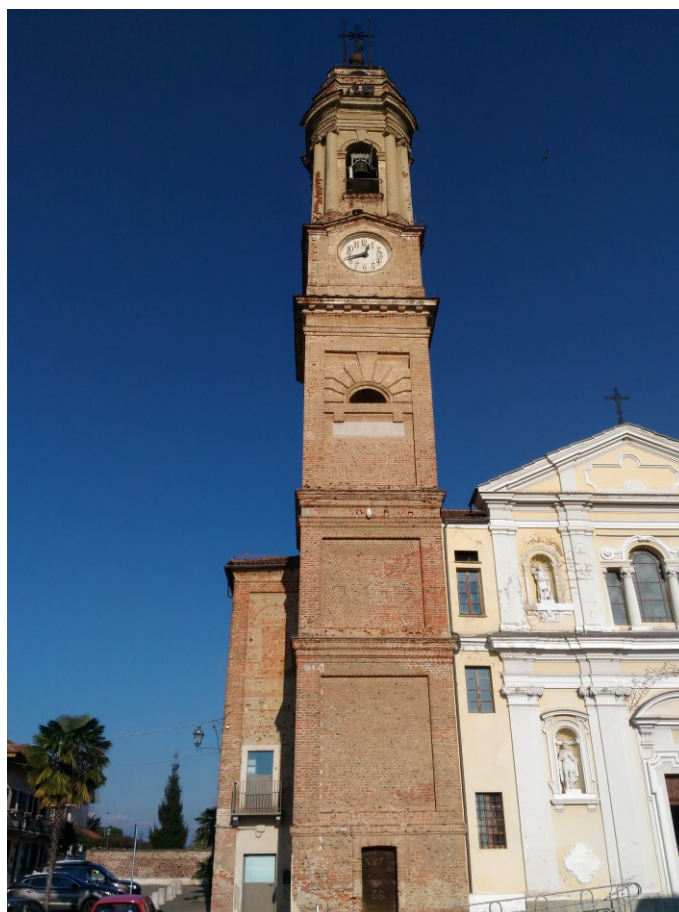
Documentazione fotografica dello stato di fatto

Si allega di seguito la documentazione fotografica dello stato di fatto, relativa a viste d'insieme della torre campanaria e al suo rapporto con gli edifici e i manufatti esistenti.
